reparatieverslag
VERSLETEN ANKERRADTAP
Jaap Tichler
stage bedrijf
Belle Heure Uurwerktechniek
25 mei 2012

1 Inleiding

Deze Poljot Chronometer werd ter reparatie aangeboden. Het uurwerk loopt even maar gaat dan stil staan.

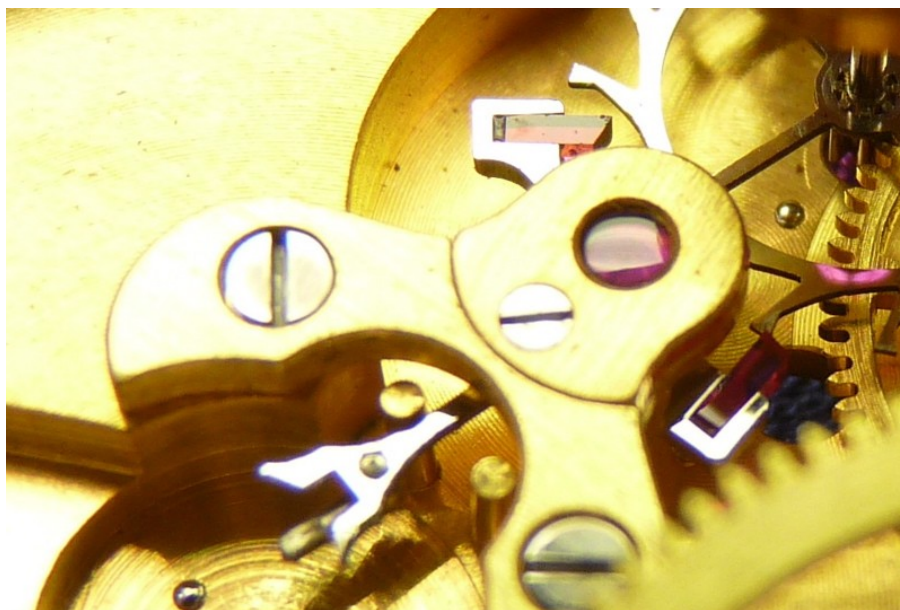
Als het echappement wordt gecontroleerd dan blijkt dat het ankerrad niet altijd bij de ingangsbek passeert. Door de begrenzingspen iets richting het ankerrad te buigen lijkt het probleem opgelost.

het anker rust tegen de begrenzingspen, maar het ankerrad kan niet passeren

Dit uurwerk is al eens eerder bij Belle Heure geweest en het liep destijds wel goed. De vraag is dus wat het probleem veroorzaakt zou kunnen hebben. Zou het kunnen zijn dat de impulssteen een keer gepreld heeft met zoveel kracht dat de steel van het anker iets krom gebogen is?

In eerste instantie werd een begrenzingspen verbogen, maar dit was eigenlijk een verkeerde oplossing. De pen wordt weer terug gebogen. De samenstelling anker en ankerrad blijkt weer juist te functioneren. Het probleem werd dus inderdaad door de versleten tap veroorzaakt.

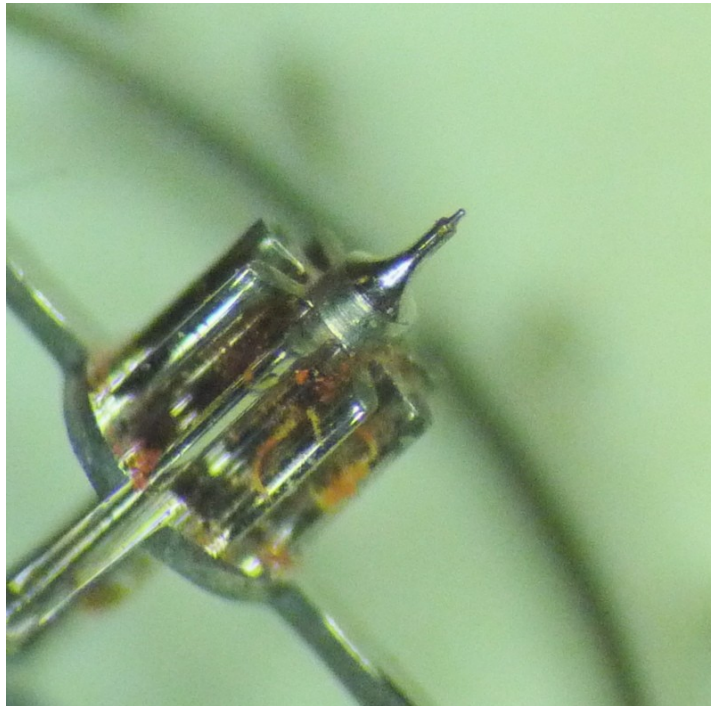
Omdat het uurwerk ook schoongemaakt moet worden wordt het gedemonteerd. Nu blijkt de ware oorzaak. Een tap van het ankerrad is zeer versleten. De ontstane speling is zo groot dat dit de oorzaak kan zijn van het niet passeren van het ankerrad. In elk geval moet deze tap hersteld worden.

versleten tap van het ankerrad

Het versleten deel van de tap moet er af gehaald worden en de tap opnieuw gepolijst. Omdat de as hierdoor korter wordt moeten ook de lagersteen en deksteen opgeschoven worden. De deksteen en het plaatje waar deze in geperst zit zijn zo dun dat de deksteen waarschijnlijk niet dieper geperst kan worden. De platine zal ter plaatse uitgedraaid moeten worden zodat de samenstelling van de deksteen dieper komt te liggen.

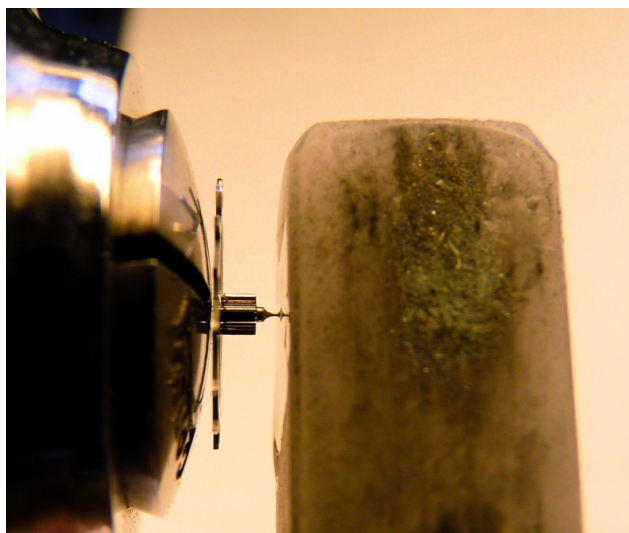
Weg slijpen van het versleten tapeind

Het ankerrad wordt in de horlogemakers draaibank gespannen. Met een slijpstaafje wordt het versleten tapeind weggeslepen en voorzien van een afronding. Daarna bruneer ik het tapeind met een tappenvijl.

De astap is nog behoorlijk lang. Ik controleer of deze nog genoeg lengte heeft om ver genoeg in het steengat te steken. Dit is het geval, waardoor de tap niet verlengd hoeft te worden. De lengte van de as wordt opnieuw opgemeten. Hij is precies 0,10 mm korter geworden. De platine zal dus ook met deze maat uitgedraaid moeten worden.

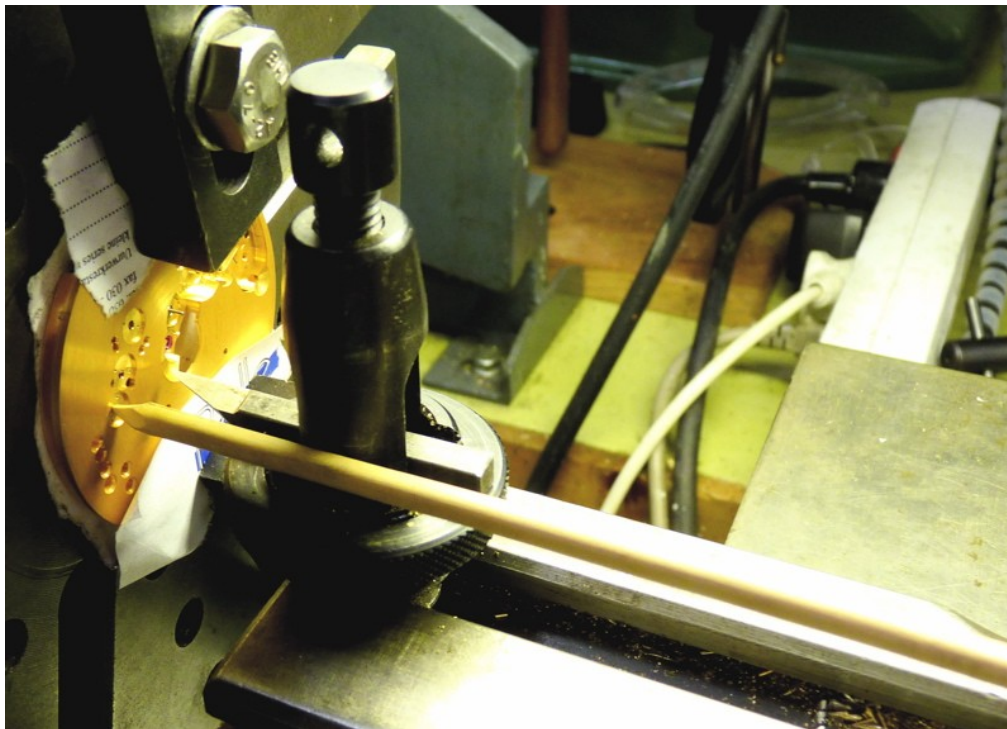
Controle op centrisch liggen, d.m.v. penhoutje

Ter voorbereiding van het uitdraaien wordt het uurwerk gedemonteerd, zodat de platine op de draaibank ingespannen kan worden. Tevens wordt het steengat van het ankerrad er uit geperst. Het gat van de lagersteen moet precies centrisch op de planschijf ingespannen worden. Dit is niet zo moeilijk door de platine met een tegencentere te centreren. Vervolgens controleer ik met een penhoutje of de het gat inderdaad mooi centrisch ligt. Het puntig geslepen penhoutje wordt in het gat gestoken en tegen een vast punt gesteund, in dit geval de beitelhouder. Als de planschijf en platine rondgedraaid worden dan zal het penhoutje niet bewegen als het gat centrisch ligt.

De uitsparing voor het plaatje van de deksteen wordt nu 0,10 mm dieper gedraaid.

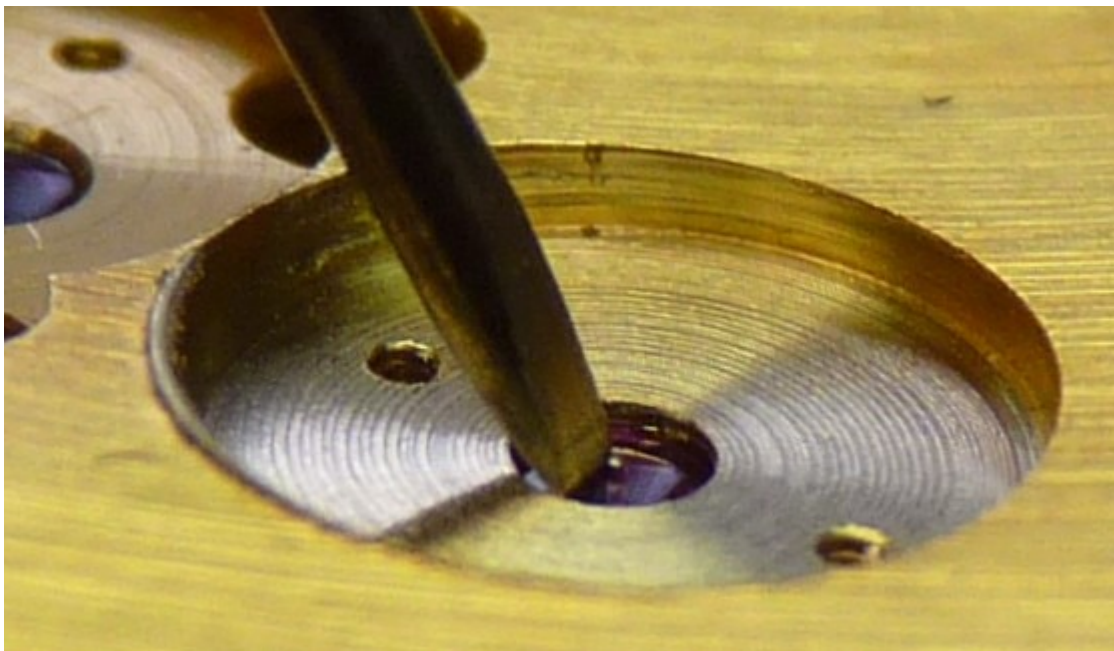
controle van de hoogte van het steengat. Hier steekt de ankerradtap nog uit. De steen moet nog iets verplaatst worden.

Eerst wordt het steengat weer in de platine geperst. Door het anker en ankerkloof te monteren controleer ik of het steengat op de juiste hoogte zit. De tap moet precies vlak liggen met het steengat. Met de stenenpers wordt de plaats van het steengat nog iets bijgesteld. Vervolgens wordt met de gemonteerde deksteen de hoogtelucht gecontroleerd.

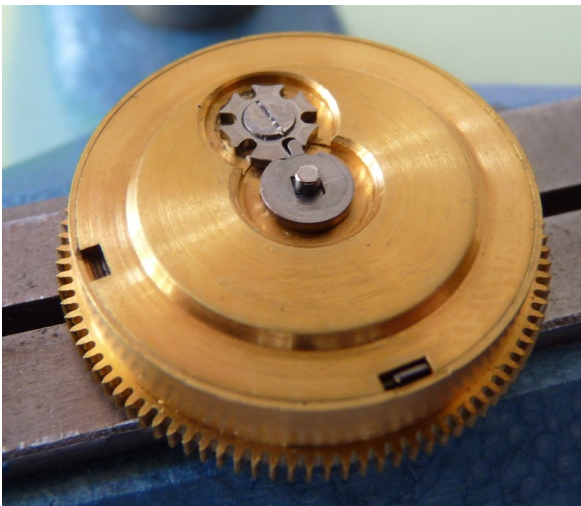
Constructie met een Maltezer kruis. De veer heeft voorspanning.

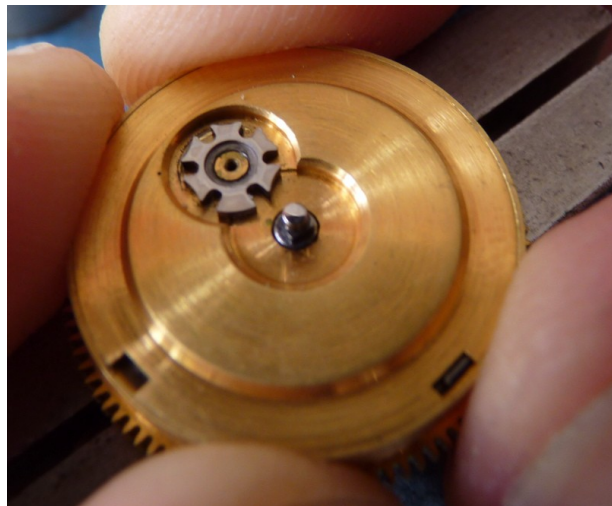
Met de pal verwijderd kan de veer ontspannen worden.
