REPARATIEVERSLAG**Jaap Tichler**

stage bedrijf

Belle Heure Uurwerktechniek

1 Acme Lever zakhorloge

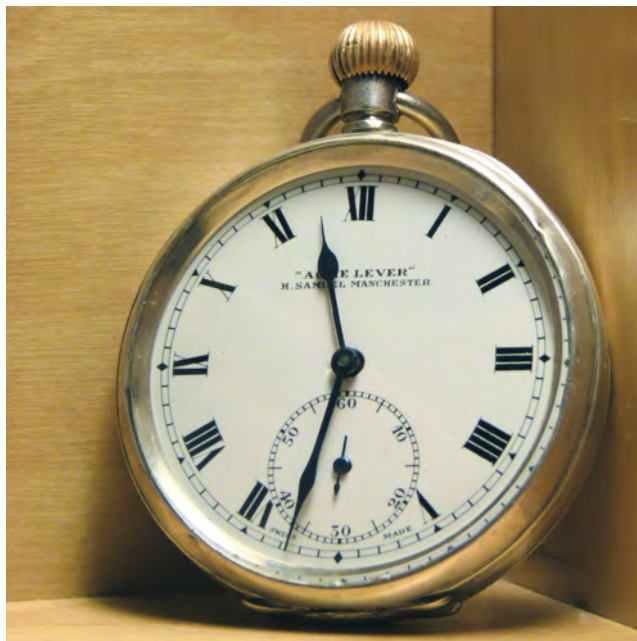
Het gaat om een zakhorloge in een zilveren kast. Op de wijzerplaat staat het opschrift "Acme Lever" en H. Samuel Manchester. Op het achterdeksel van de kast staat een serienummer: 603566. Het uurwerk is voorzien van een nummer: 2762255 en het opschrift swiss made.

Er is nogal wat aan de hand met dit horloge. Het is door de laatste eigenaar jarenlang gedragen en draagt daar de sporen van. In de kast zitten veel deuken, het (kunststof) glas ligt er uit, de uurwijzer ontbreekt. Het uurwerk heeft hier en daar wat corrosie en er zijn nogal wat minder fraaie reparaties aan uitgevoerd. De beide tappens van de balans zijn afgebroken.

Ik wil het horloge weer functioneel maken. Het moet helemaal schoongemaakt worden, de corrosie moet verwijderd worden. Er moet een nieuw glas en uurwijzer gezocht worden. Er moet een nieuwe balansas gemaakt worden.

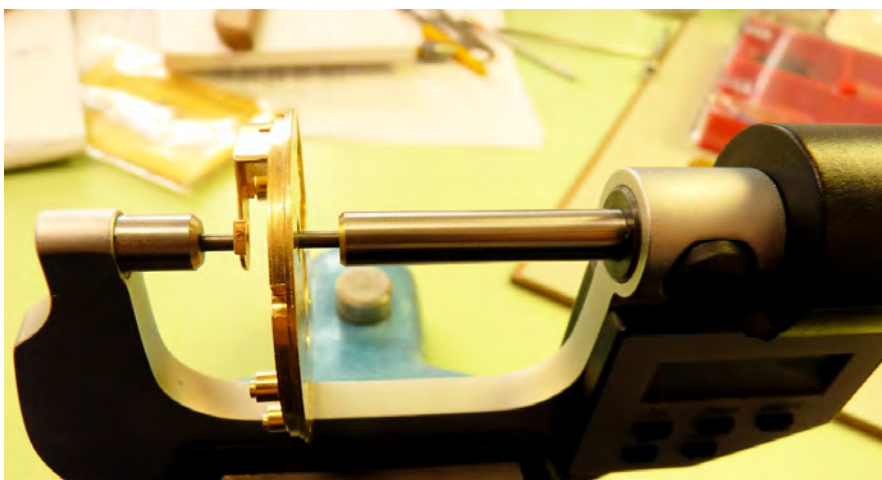
bepalen van de totale lengte van de balansas, door de hoogtemaat tussen platine en kloof op te meten

De beide tappen van de balansas zijn afgebroken, omdat het niet waarschijnlijk is dat we een nieuwe balans of balansas kunnen vinden zal er een nieuwe balansas gemaakt moeten worden. Alle diameters kunnen met een micrometer opgemeten worden. Het opmeten van de lengtematen is wat lastiger. De schuifmaat kan hiervoor gebruikt worden en is ook voldoende nauwkeurig. Met een schuifmaat wordt de hoogte van de gemonteerde platine en kloof opgemeten. Omdat de steengaten vlak in de kloof en platine zitten zal dit de totale lengtemaat van de balansas opleveren.

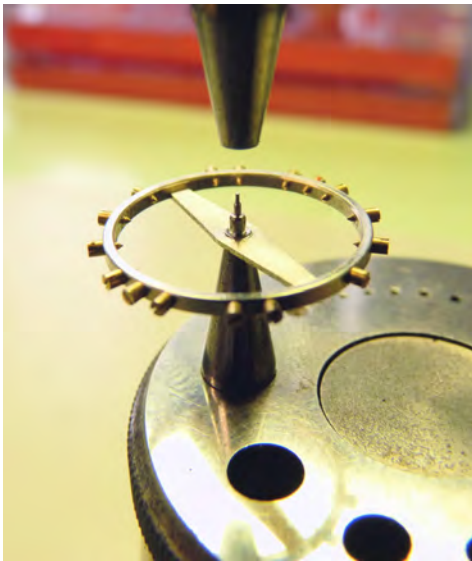
balans op de as klinken

De balans wordt met de triebniet op de de nieuwe as geklonken en de plateau wordt er op geperst. Nu kunnen met de "Pivofix" tappenpolijst machine de tappen gepolijst worden. Met een arrondeer staafje worden de uiteinden van de tappen afgerond.

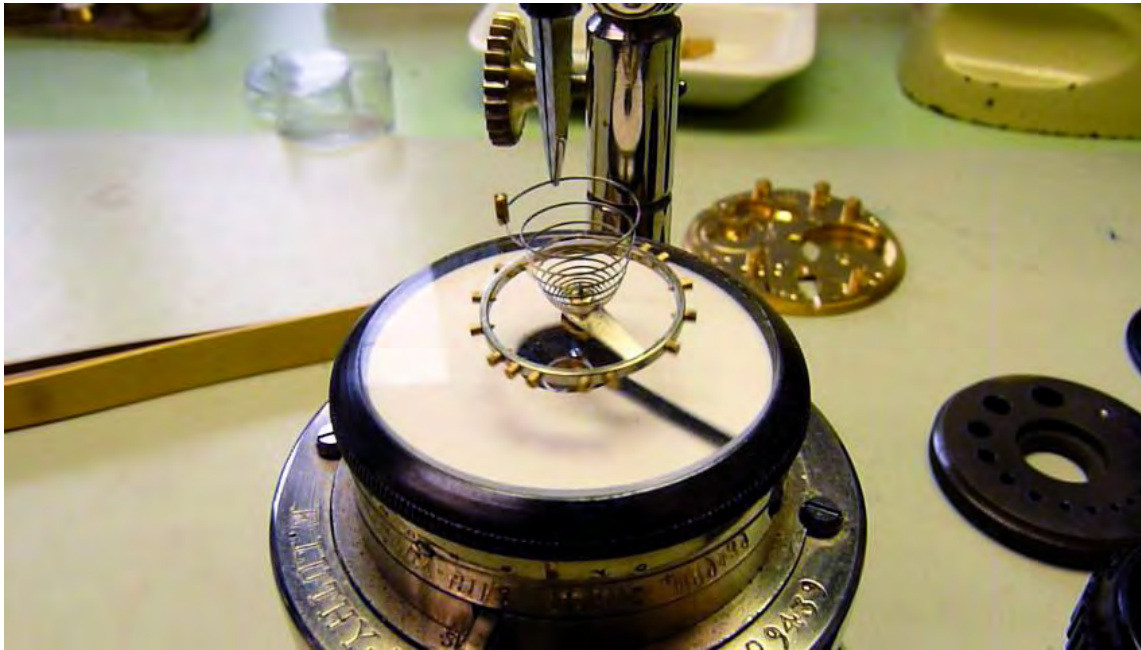
De spiraal is niet voorzien van een eindbocht, het zou kunnen zijn dat deze niet origineel is. Daarom wordt met een aftelapparaat gecontroleerd of de spiraal goed is. Dat blijkt in orde te zijn.

controle met het aftelapparaat

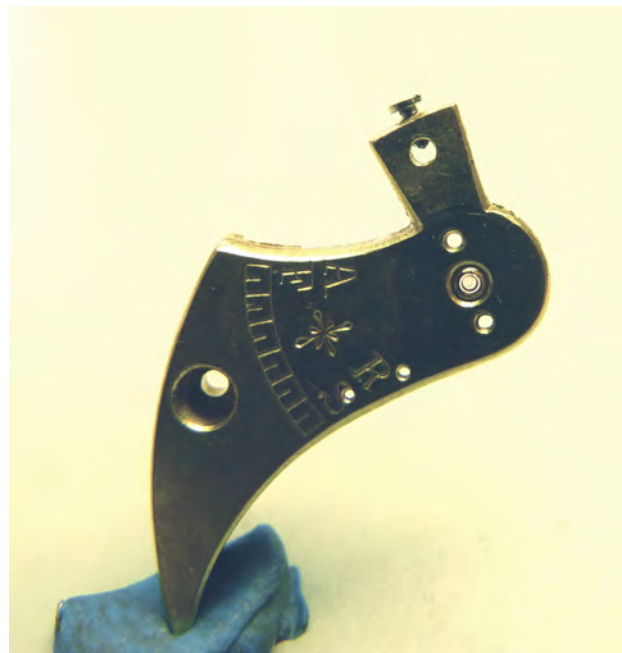
nieuwe pitonschroef

Bij het bevestigen van de spiraal in de kloof breekt de piton schroef. Die was al door corrosie aangetast en daardoor al aardig verzwakt. Het stuk draadeind wat nog in de kloof zit moet er uit. Eerst wordt voorzichtig met een ponsje de piton uit de kloof getikt. Eerst probeer ik om met een stichel het stukje schroef los te draaien. Dat lukt niet. Er ontstaat enkel een steeds diepere put in het midden van de schroef. Ik besluit om de schroef uit te boren. Dat lukt wel. Met een tap wordt het overgebleven draad uit het schroefgat gehaald.

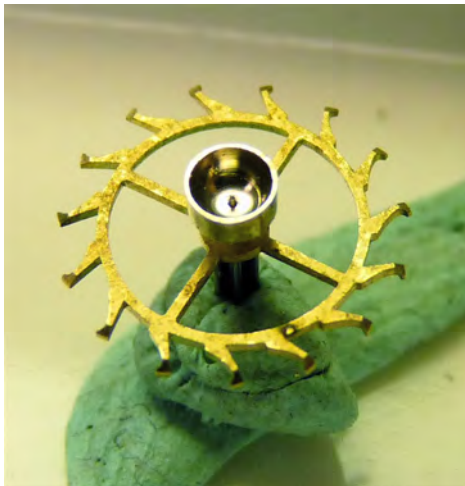
De tappen van het anker en ankerrad hebben slijtage sporen, dus die wil ik polijsten. Daarbij wil ik ook de borst die tegen de lagersteen rust polijsten. Bij het ankerrad gaat dit verkeerd als ik de rol van de Pivofix op de tap wil zetten. De rol komt tegen het dikke gedeelte van de as terwijl de tap in de schaal van de polijstmachine rust. De tap breekt af.

*ankerrad en bus*

Ik besluit om aan het ankerrad een nieuwe tap te draaien. De as is nu wel korter dan voorheen, er moet dus ook een bus komen zodat het ankerrad weer op de juiste hoogte gemonteerd kan worden. Gelukkig is er hiervoor ruimte in het uurwerk. De hoogte van de bus is gelijk aan de dikte van de platine plus de lengte van de afgebroken tap. Ik ga eerst op zoek naar een geschikte bus, maar vind er geen. Van messing maak ik een nieuwe bus. Het gaatje wordt met een akelig dun boortje geboord; 0,15 mm het dunste boortje dat we hebben. De tap heeft een diameter van 0,13 mm. De lagerbus wordt voorzien van een uitholling zodat de astap een klein beetje uitsteekt. Het uithollen gebeurt met een radiusfreesje.

De bus heeft een buiten diameter van 2,00 mm. Het oorspronkelijke lager gat in de platine wordt met de hand opgeruimd zodat de bus er in geperst kan worden. De laatste gang wordt met een ruimer van 1,97 mm in een verbusapparaat opgeruimd. Vantevoren heb ik in een proefstukje gecontroleerd of met deze ruimer de bus inderdaad goed vast geperst kan worden.

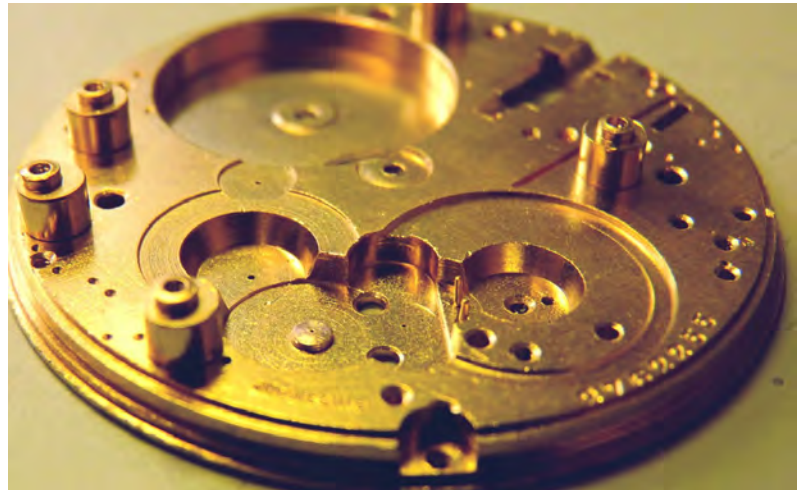
*platine met bus voor het ankerrad*

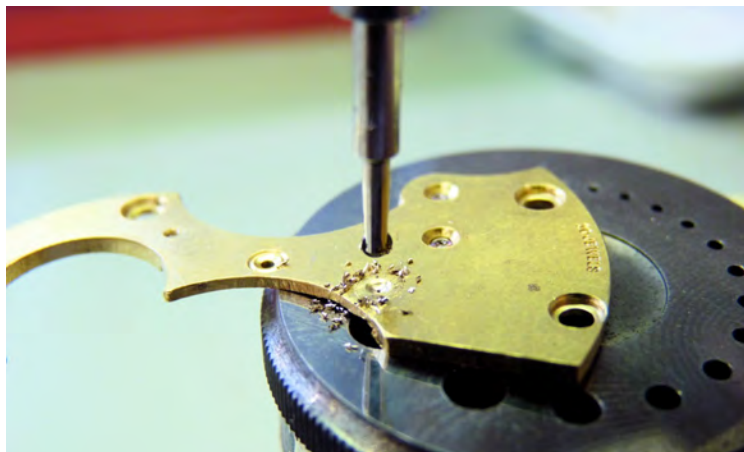
Aan de kloof van het raderwerk moeten ook een paar werkzaamheden verricht worden. Er is in de kloof al eens eerder een bus gezet voor het derde rad. Deze bus heeft echter geen uitholling, zodat er problemen kunnen ontstaan als het lager gat uitslijt. Het gat krijgt dan een "bodem" zodanig dat het rad geen hoogtelucht meer heeft. Dit is onwenselijk. Ik voorzie deze bus dus van een uitholling, zoals ook eerder bij de bus voor het ankerrad is gedaan.

*uitholling frezen*

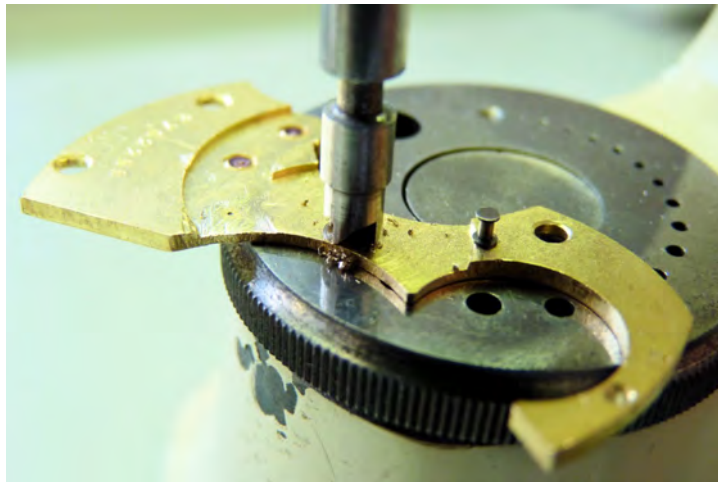
Tevens blijkt de hoogtelucht van het centrumrad onvoldoende te zijn waardoor deze klemt. Door met een vlakke frees in de kloof een klein beetje materiaal af te nemen krijgt het centrumrad meer ruimte.

frezen hoogtelucht centrumrad

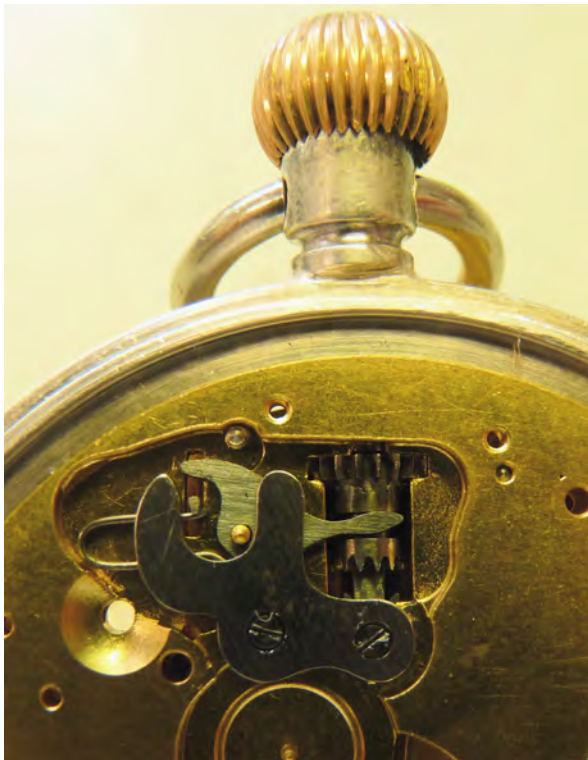
Het mechanisme waarmee geschakeld kan worden tussen opwinden en wijzerverzetten werkt niet goed. Het is voor mij een nogal ongebruikelijk en complex mechanisme dat ik nog niet eerder tegengekomen ben. De kroon kan met een klikmechanisme in de tube verzet worden. In ingedrukte toestand zorgt dit klikmechanisme er voor dat het liggend opwindrad tegen de veerdruk in ingeschakeld blijft. Als de kroon wordt uitgetrokken dan duwt een veer het mechanisme in de wijzerverzet stand. Het overbrengen van de verplaatsing van de kroon naar de hebel gebeurt via een stift door de holle opwindstift en vervolgens een "trekstang". Ik heb de gedeeltes die langs elkaar glijden met een slijpstaafje glad gemaakt en daarna ingevet. Het mechanisme werkt nu weer goed.

*opwind stand.*

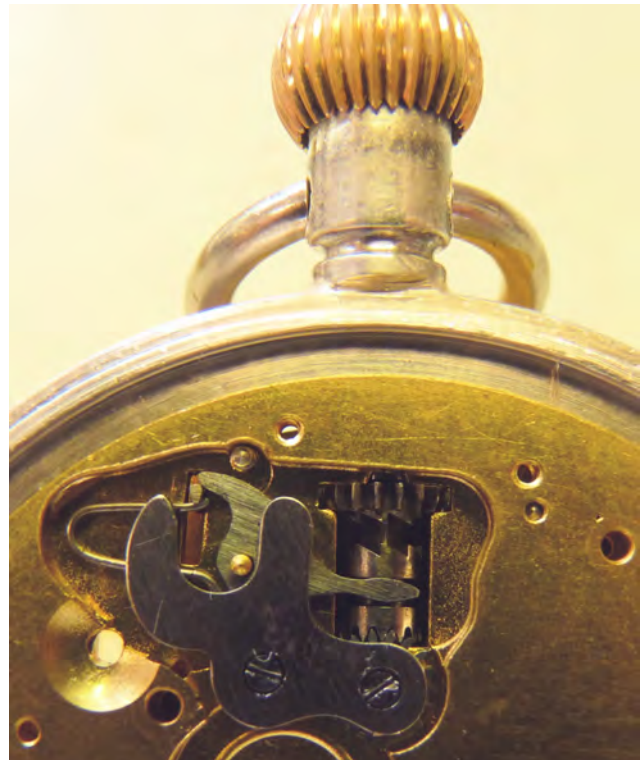
*wijzerverzet stand*

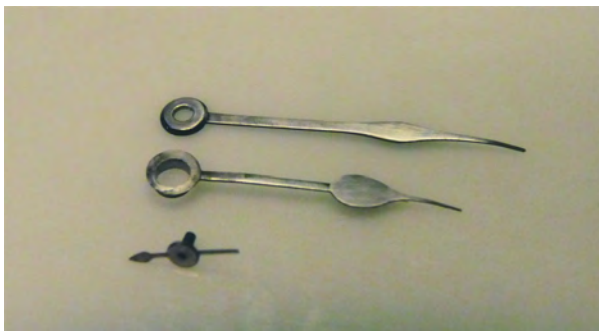
schoongemaakte wijzers

De wijzers zien er niet mooi meer uit door enige corrosie en er is ook kleurverschil met de nieuwe minuutwijzer. Om dit weer mooi te maken ga ik de wijzers opnieuw blauwen. Eerst maak ik alle wijzers schoon met een penhoutje en polijstpapier. Daarna blauw ik de wijzers in een bedje van messingpoeder. Eerst verhit ik het bakje met messingpoeder met de brander tot de wijzers geel worden. Daarna voer ik de temperatuur voorzichtig nog verder op met een spiritus brandertje.

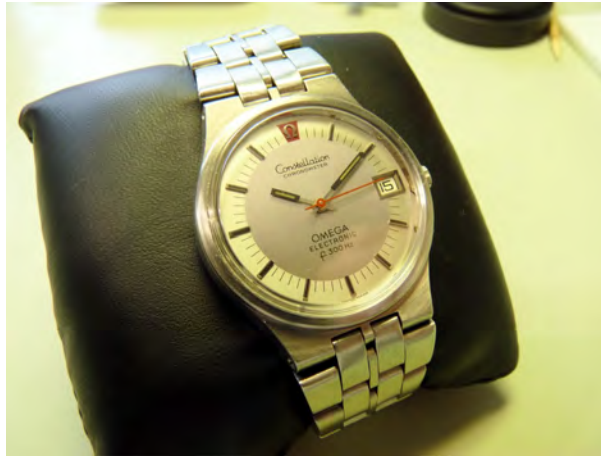
2 Stenvork Horloge

Ik mag aan een Omega Constellation werken. Dit horloge heeft een ESA 9162 stenvork uurwerk en loopt niet.

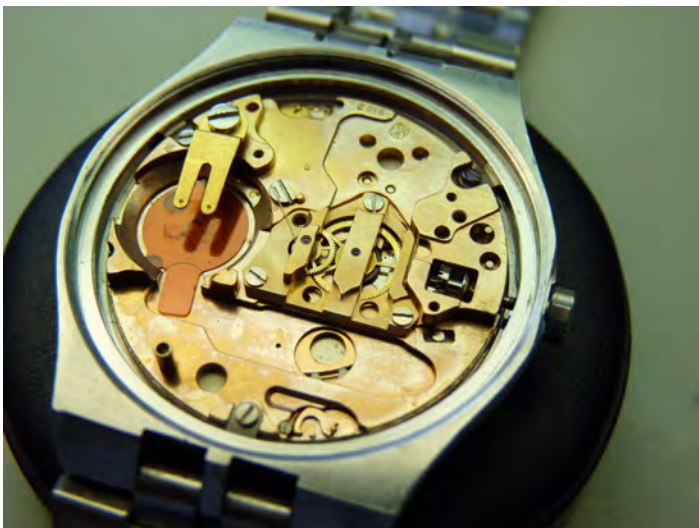
In grote lijnen kunnen het uurwerk in twee delen onderscheiden worden; Het elektrisch gedeelte met stemvork, moduul genaamd. De platine met raderwerk, kalender, wijzerplaat en wijzers. In de documentatie aangeduid als "Festplatte". De eerste handeling die men aan het uurwerk moet uitvoeren is het verwijderen van de moduul. Dit gebeurt zelfs nog voor het uurwerk uit de kast gehaald wordt. De reden is dat de palling die het uurwerk aandrijft zo kwetsbaar is dat beweging van het raderwerk in tegengestelde richting in al tot schade kan leiden. Dit kan bijvoorbeeld al gebeuren als de secundewijzer per ongeluk wordt aangeraakt. Door de moduul te demonteren zijn de palling en het raderwerk van elkaar gescheiden, zodat het nu veel veiliger werken is.

uurwerk in de kast, moduul gedemonteerd

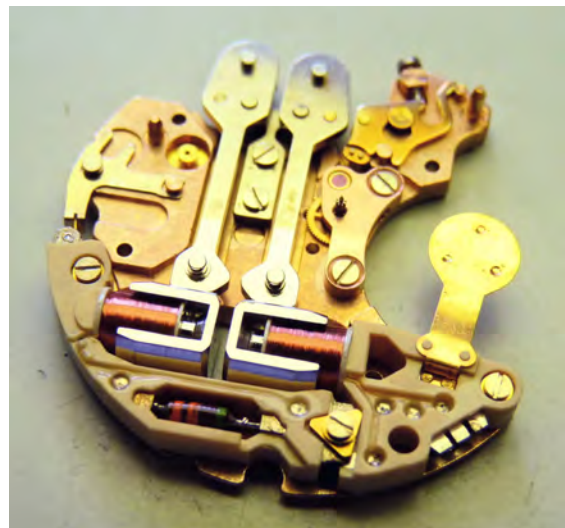
de moduul

Doormeten van het elektrisch gedeelte. Om alle voorgeschreven metingen uit te kunnen voeren wordt in de handleiding uitgelegd hoe dit met het speciaal hiervoor bestaande "Delta Test" apparaat moet gebeuren. Die hebben we niet, maar met een multimeter en een voeding met regelbare spanning komen een heel eind. De metingen bestaan uit het meten van de weerstanden van de diverse onderdelen. De linker arbeidsspoel heeft een

oneindige weerstand, met andere woorden die is stuk. Er is overigens geen zichtbare schade aan te zien, ik weet dus niet waar hij stuk is.

Er zijn een aantal reserve elektro blokken beschikbaar. De kapotte wordt vervangen voor een nieuwe die wel goed is.

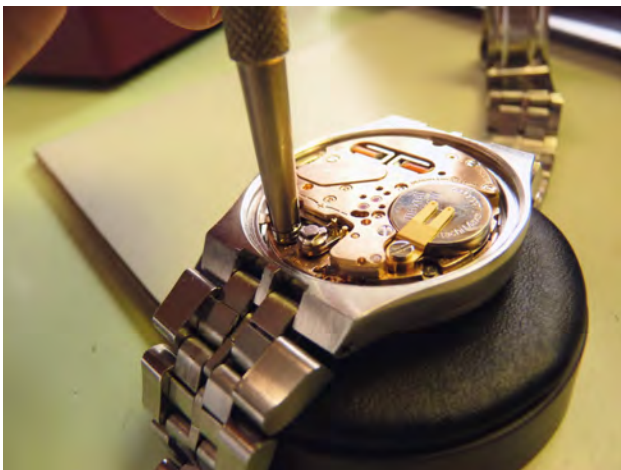
Het gemonteerde uurwerk moet uiteraard afgeregeld worden. De stemvork moet met een frequentie van 300 Hz trillen. Met het Witschi afregelapparaat van Belle Heure kan dit gemeten worden. Het afregelen zelf gebeurt door het zwaartepunt van elk van de stemvork armen te verplaatsen. Hiervoor zijn deze voorzien van draaibare gewichtjes. Met een speciaal hiervoor gemaakte sleutel is dit zeer eenvoudig. De gewichtjes mogen onafhankelijk van elkaar verdraaid worden, maar ze moeten wel bij benadering in dezelfde stand staan. Het lukt om op minder dan +0,1 seconde per dag af te regelen.

verdraaien van een gewichtje

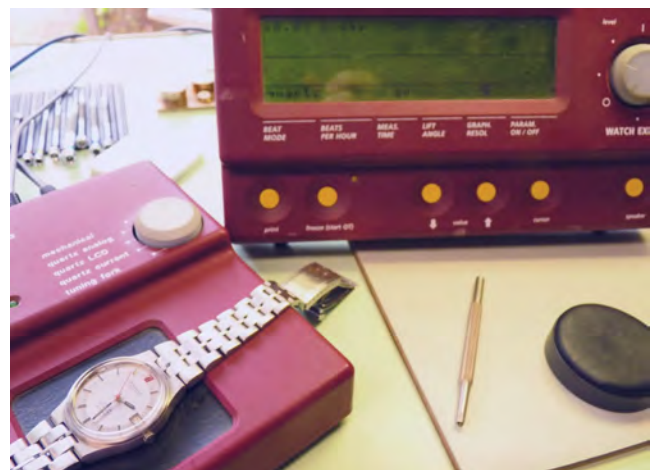
meten met het afregelapparaat
