Restauratie van een Stoelschippertje

Door J.G. Beelaerts van Blokland
Belle Heure Uurwerktechniek

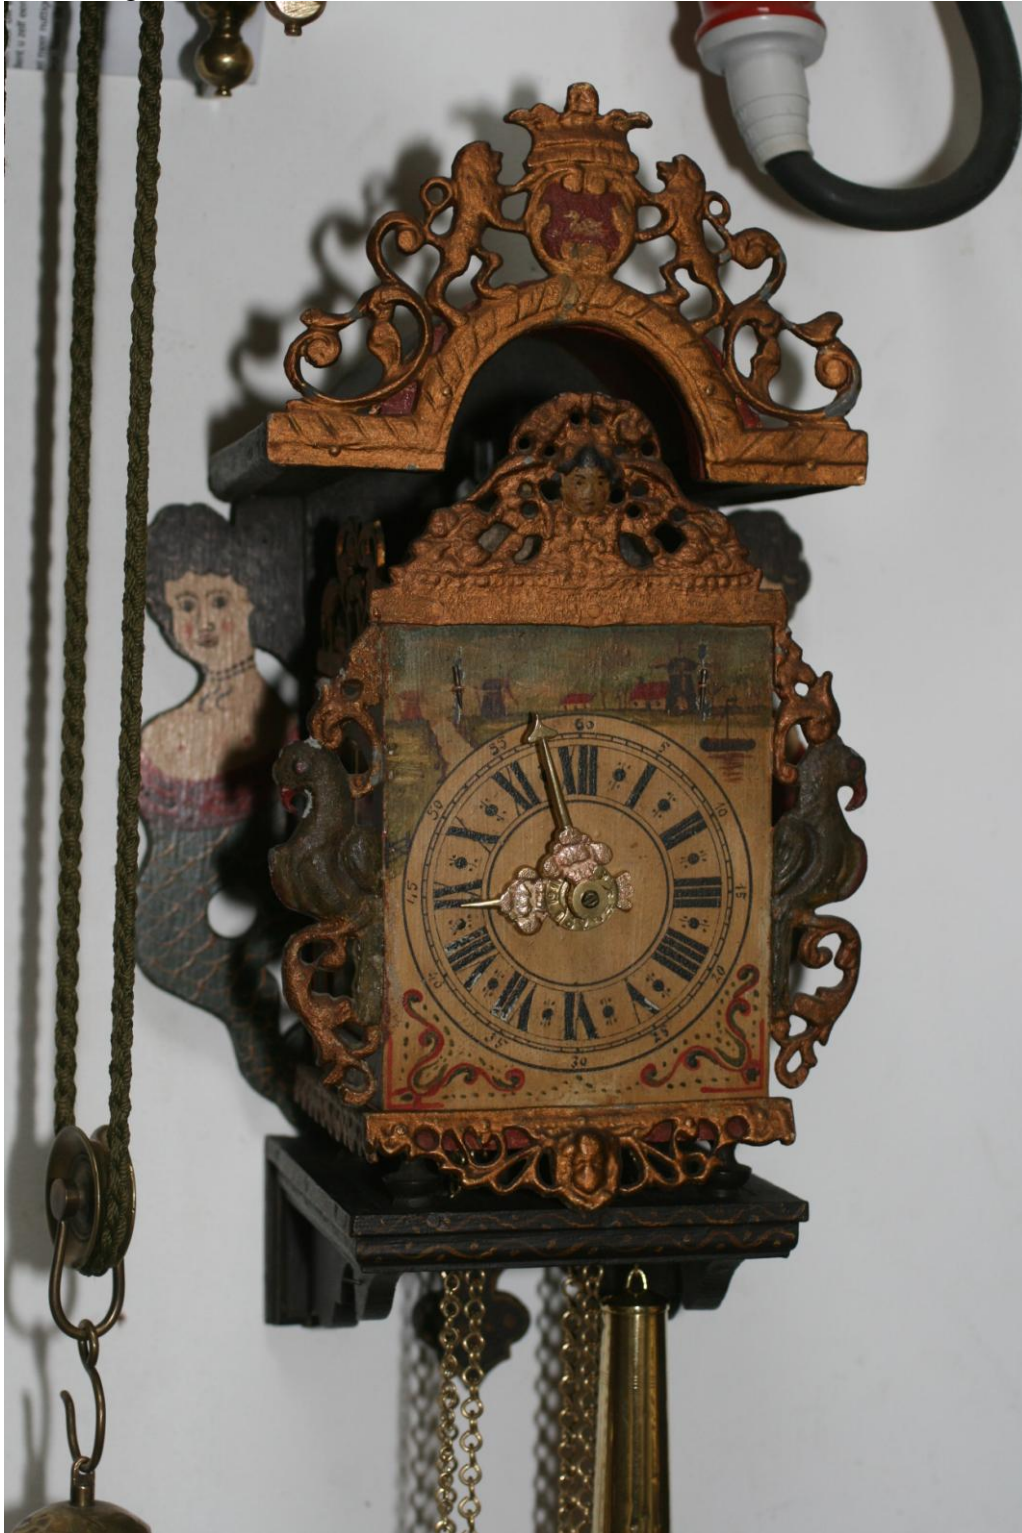
Fries Stoelschippertje met slag- en wekkerwerk, kast met meerminnen, kaplood en goede beschildering op de wijzerplaat, het uurwerk is met een eerdere reparatie voorzien van een lantaarnrondsel op het spillerad, de spaken van het kroonrad zijn om onduidelijke redenen vervangen voor moderne spaken (de gaatjes van het lantaarnrondsel wat hierop gemonteerd was zijn nog zichtbaar) Verder was de veer voor de slaglichter-dwarsligger gebroken en gerepareerd door opsolderen met een buisje van messing. Het is een vroege stoelklok van tussen ong. 1800-1850.

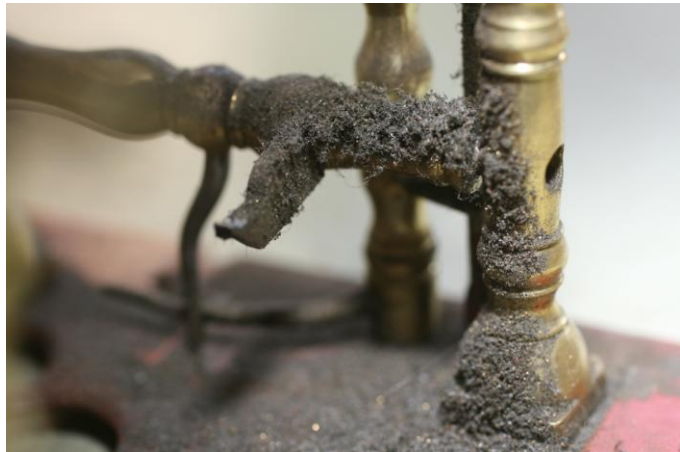
Het is gebruikelijk dat tijdens het demonteren al wordt gezocht naar fouten, defecten en onjuistheden in het uurwerk en wijze van de montage in de kast. Soms wordt dit bemoeilijkt door oude olie en vet waardoor met name slijtage soms niet duidelijk zichtbaar is. Dat kan wel geconcludeerd worden uit de kleur en samenstelling van de oude olie.

Verhard en zwart duidt op slijtage en indrogen. In dit uurwerk zat ook groen uitgeslagen olie op de vertanding van sommige raderen. Om beter te kunnen beoordelen welke werkzaamheden moeten worden uitgevoerd maken we het uurwerk eerst vetvrij door schoonmaken in een ultrasoonbad. Dit doen we direct na de demontage van de verschillende onderdelen.

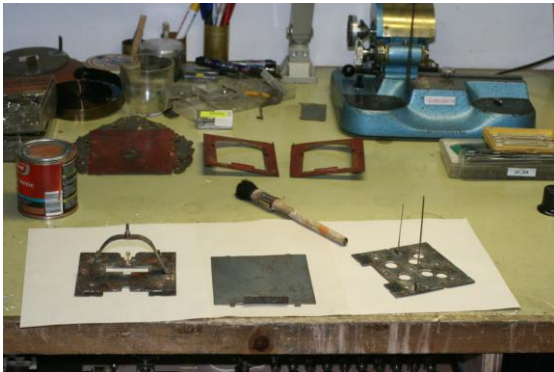
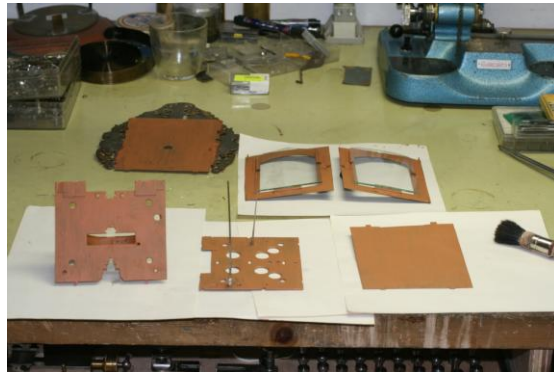
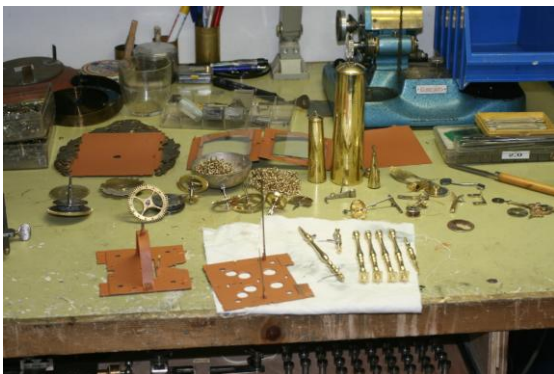
De verf van de bodem- en zolderplaat was duidelijk een onderdeel van een latere reparatie. Dit is niet erg maar wel dient de juiste soort verf te worden gebruikt. Traditioneel is dit loodmenie met een lichtbruine bijna rode, oorspronkelijk ook wel oranje kleur. Door de jaren verkleurd dit wat donkerder. Er zijn verschillende menie kleuren verkrijgbaar in de handel en wij kiezen ervoor om niet de hard oranje kleur te gebruiken maar een wat donkerder bruinoranje kleur. Deze kleur benadert het meest de kleur zoals die eruit gezien zou hebben als de oorspronkelijke menie was blijven zitten en schoon zou zijn. De menie wordt op zolder en bodemplaat gebruikt zowel als op de binnenzijde van de deuren, achterplaat en achterzijde van de wijzerplaat. Op de achterzijde van de wijzerplaat staat in originele menie vaak de signering van de maker. Dit gebeurt door net een puntig houtje in de natte menie te schrijven. Daarom wordt vaak de menie achterop de wijzerplaat niet door uurwerkmakers vervangen.

Dat was in dit geval in het verleden helaas wel gebeurd. Hierdoor was niet meer te achterhalen wie de maker is van dit uurwerk. Omdat er geen signering meer was te achterhalen aan de achterzijde van de wijzerplaat hebben we deze in dezelfde kleur gemaakt als de rest van het uurwerk.

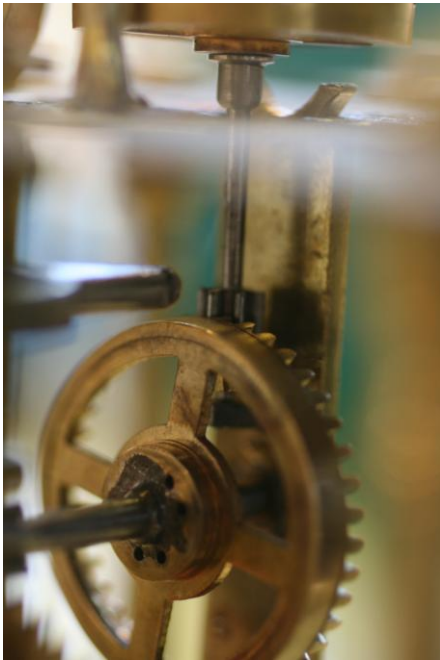
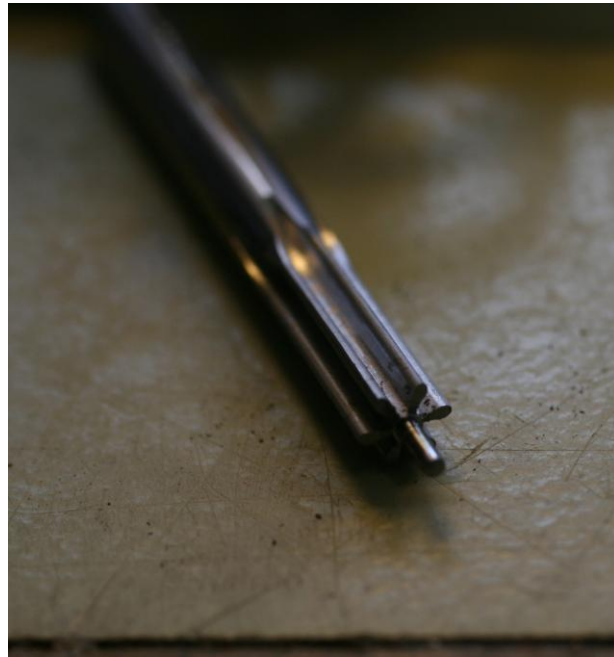
Het uurwerk was bij een vorige reparatie functioneel goed gerepareerd. Wel zijn er dingen gedaan die bij een mooi antiek stuk niet helemaal verantwoord zijn en voor de goede restaurateur niet erg ingewikkeld zijn om goed te doen. Om onduidelijke redenen zijn de spaken van het kroonrad vervangen en is de tandkrans van het rad op spaken van een modern rad gesoldeerd. In dat moderne rad heeft een lantaarnrondsel (rondsel gemaakt van pennen) gezeten, te herkennen aan de nog aanwezige gaatjes voor de pennen. Het waarschijnlijk originele rondsel en as worden nog wel gebruikt.

Bij het spillenrad (ankerrad) was ook al zoiets gedaan de spaken van het rad zijn op de tandkrans gesoldeerd, de spaken hoewel redelijk van vorm zijn modern. Evenals het nieuw geplaatste rondsel wat een lantaarnrondsel is. Deze rondsels zijn veelvuldig gebruikt bij Duitse fabrieksuurwerken van na 1900 maar nooit in de traditionele Friese klokken. We hebben het rondsel vervangen voor een gefreesd en nagevijld rondsel op een as waarvan de vorm past bij de assen in de rest van het uurwerk. Omdat de vorm van de spaken niet al te veel afwijkt voor wat in een Friese klok mogelijk is hebben we deze intact gelaten. De tappen (asdelen die draaien in de stijlen) zagen er niet al te gesleten uit en zijn in het verleden goed gepolijst. we hebben deze natuurlijk in tip top conditie gebracht met de tappenpolijstmachine. Normaalgesproken kan deze alleen cilindrische tappen polijsten maar met speciaal hulpstuk voor toneau tappen kan die vorm ook uitstekend gepolijst worden. Voor de hoogglanspolijsting gebruiken we een widia tappenpolijstvijl op een ebben vijlblokje, dit is de ouderwetse wijze van tappenpolijsten die voor de beste hoogglans polijsting nog altijd mijn voorkeur heeft.

Door het polijsten wordt de diameter van de tappen altijd iets kleiner, enkele honderdsten of hooguit tienden van millimeters. Hierdoor ontstaat meer speling op de zo mogelijk al versleten lagers. We beoordelen de lagers opnieuw na het tappenpolijsten of ze al dan niet verbust moeten worden. De meeste lagers waren in redelijke staat, sommige moesten verbust worden. Het verbussen van een Friese klok doen we met handgedraaide bussen. Deze maken we van speciaal in kleur gegoten messing stafmateriaal. Dit messing heeft de juiste samenstelling zink/koper en is door het gieten lekker hard zodat slijtage langer uitblijft. Voor iedere bus die we nodig hebben wordt in het gegoten messing een gaatje geboord en wordt de bus in de juiste maat licht conisch gedraaid. De benodigde dikte plus een beetje wordt ingedraaid zodat de bus net niet los is. Het lagergat wordt, al naar gelang de slijtage teruggevild en opgeruimd met een conische ruimer. Met afbraamgereedschap wordt aan de smalle kant vervolgens een randje weggehaald zodat de bus muurvast geklonken kan worden. Omdat bijna alle lagers al eerder verbust zijn is het vijlen in dit geval niet nodig, het verwijderen van de oude bus is voldoende om het gat weer op de juiste plaats te krijgen. Lagers slijten altijd in één richting ovaal uit.

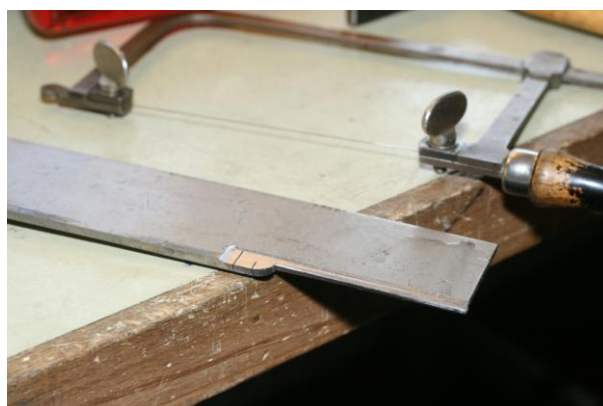
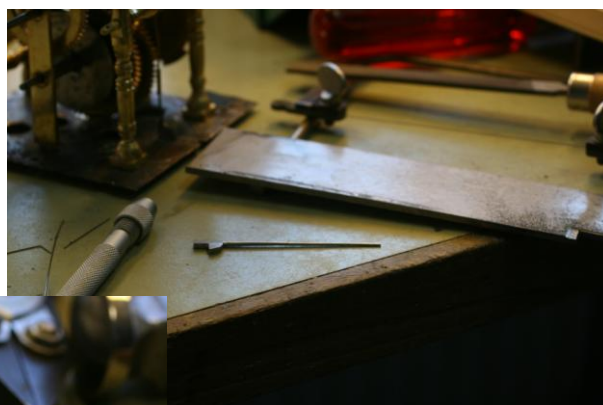
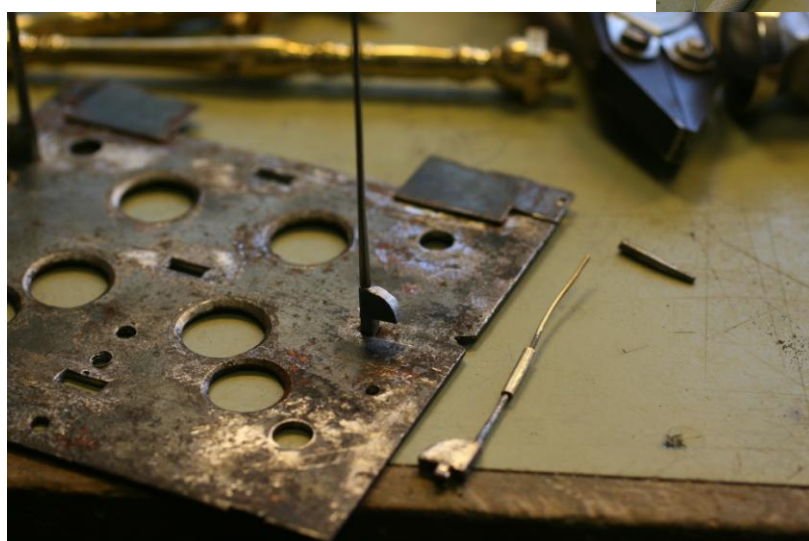
De veerpen van de dwarsligger voor de slagwerkuitlichting was gebroken en niet al te netjes met een buisje aan elkaar gezet, deze hebben we nieuw gemaakt en vastgeklonken in de bodemplaat. Zagen en vijlen op de ouderwetse manier.
